EKSPERTYZA STANU ZDROWOTNEGO LIPY DROBNOLISTNEJ – POMNIKA PRZYRODY W SANDOMIERZU

Wersja dla prasy

Autorzy opracowania: dr inż. Wojciech Durlak, dr inż. Margot Dudkiewicz

Katedra Roślin Ozdobnych, Dendrologii i Architektury Krajobrazu, Uniwersytet Przyrodniczy w Lublinie

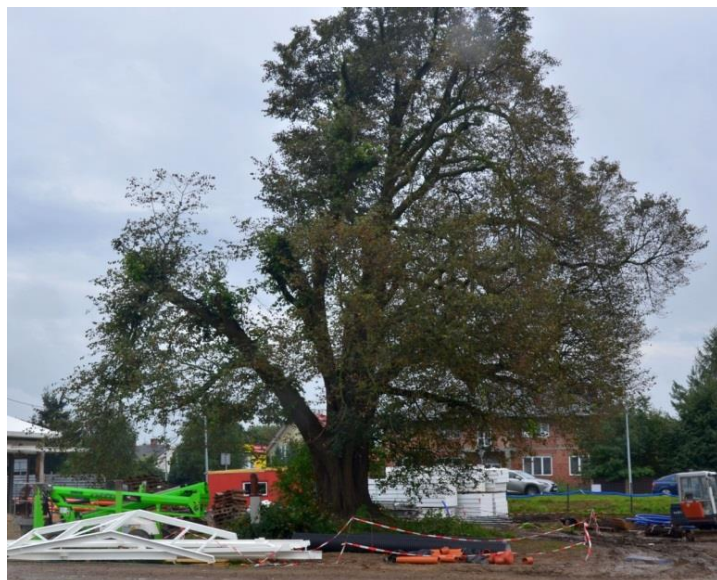
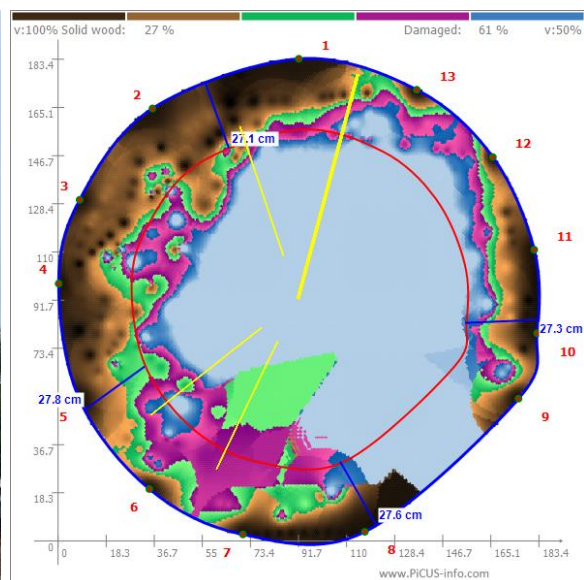
BADANIE TOMOGRAFEM DŹWIĘKOWYM PICUS SONIC

Przystępując do diagnozy przy pomocy tomografu sonicznego, na pniu na wysokości pierśnicy (1,3 m) rozlokowano 13 punktów pomiarowych. Wysokość została dobrana w taki sposób by dokonać analizy w miejscu, gdzie można było je założyć w przybliżonych odległościach od siebie. Po dokonaniu pomiaru potwierdziły się przypuszczenia wizualne co do stanu zdrowotnego drzewa. Uwidocznili się bardzo rozległy proces rozkładu tkanek drewna wewnątrz pnia. Drewno sprawne technicznie zajmuje tylko 27% całego przekroju poprzecznego pnia a drewno uszkodzone 61%. Pozostały obszar to drewno tzw. przejściowe o nieco osłabionej strukturze zajmujące w sumie 12% przekroju poprzecznego pnia. Na załączonym tomogramie uwidoczniła się postępująca destrukcja centralnych struktur pnia rozchodząca się ku brzegowi we wszystkich kierunkach (kolor jasnoniebieski i fioletowy). Po stronie wschodniej i południowo-wschodniej jest ona najbardziej zaawansowana. Mogło się do tego stanu rzeczy przyczynić wiele czynników a na pewno bardzo silne uszkodzenie pnia połączone z wyłamaniem jednego z głównych konarów (od strony pd-wsch.). W wyniku olbrzymich ran infekcja i proces rozkładu tkanek uległy znacznemu przyspieszeniu, mocno osłabiając wytrzymałość mechaniczną pnia.

Wyznaczona na tomogramie czerwoną linią wartość graniczna określająca minimalną wytrzymałość mechaniczną pnia wynosi średnio 27,4 cm. Pozwala to na wyliczenie tzw. współczynnika t/R, czyli stosunku zdrowego drewna (t) do promienia pnia (R). W przypadku tego drzewa wynosi on 0,2980. Według dostępnej literatury współczynnik ten nie powinien być niższy niż 0,33 a w przypadku drzew z zamkniętymi ubytkami nawet 0,3. Wszystkie wartości poniżej tej granicy zwiększają znacznie ryzyko złamania się drzewa w najmniej spodziewanym momencie. Ryzyko takie wzrasta jeszcze bardziej, kiedy wewnątrz pnia jest zainfekowane patogenami grzybowymi co ma miejsce w tym przypadku. Na załączonym tomogramie pomiędzy punktami pomiarowymi 8-9 oraz 13-12 od strony południowo-wschodniej i północno-wschodniej bezpieczna grubość ścianki po prostu nie istnieje. Podobna sytuacja występuje między punktami 5-8 tyle, że w mniejszym stopniu. Żółte linie określają możliwy kierunek i stopień ryzyka wystąpienia pęknięć lub nawet rozłamania się pnia. Im grubsza linia tym większe ryzyko. W powyższym przypadku takie ryzyko ma miejsce pomiędzy punktami pomiarowymi 1 i 13. Trzeba na ten fakt zwrócić szczególnie uwagę podczas wystąpienia czynników destrukcyjnych (silny wiatr, deszcz nawalny, śnieg) ze względu na osłabienie wytrzymałości pnia drzewa.

Lipa drobnolistna poddana analizie znajduje się w dość słabej kondycji zdrowotnej. Zachwiana statyka, która została spowodowana wyłamaniem dosyć dużego fragmentu korony, mocno zaawansowana próchnica wnętrza pnia nie napawają optymizmem co do dalszych losów drzewa. W związku z tym, że w bezpośrednim otoczeniu drzewa odbywać się będzie ruch samochodowy i pieszy (parking, usługi) ryzyko przewrócenia się drzewa bądź kolejnych wyłamania może być zbyt duże. Na niekorzyść działa też fakt, że drzewo jest soliterem i jednocześnie najwyższym obiektem w okolicy (stąd przynajmniej dwukrotne uderzenia piorunem w jego sylwetkę na przestrzeni ostatnich lat) a jego uszkodzenia są zbyt duże i z czasem będą się pogłębiać. Nie ma zatem gwarancji, że niebezpieczne sytuacje nie będą się powtarzać. Zaleca się zdjęcie drzewa z rejestru drzew pomnikowych i jego usunięcie ze względów zdrowotnych i bezpieczeństwa dla przyszłych użytkowników terenu.
